## 【ファインバブル発生装置「YJ ノズル」テスト結果

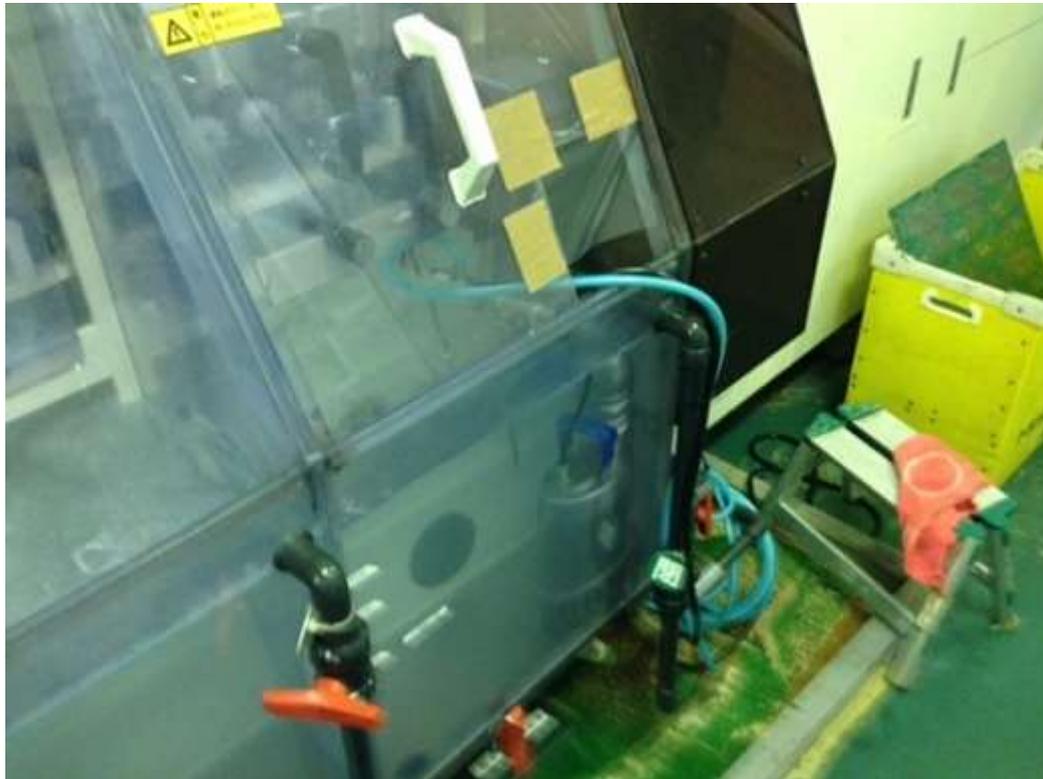
ファインバブル発生装置「YJ ノズル」をS R現像ライン最終水洗槽へ設置
