・化学工場I社様 排水処理、洗浄設備

約3週間に渡って実機試験を行い、「流量調整槽からの臭気対策」「曝気槽自体の曝気不足改善による処理能力向上」「膜表面に付着した有機物の分解による目詰まりの解消」など多くの実証結果が得られた。その実証データや写真をご紹介します
マイクロナノバブル設置前

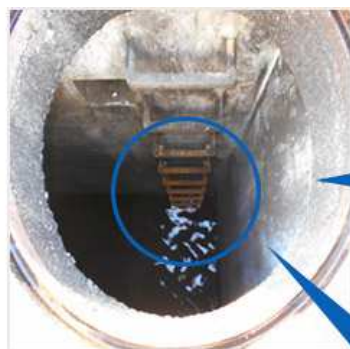
流量調整槽をマンホールから撮影した様子

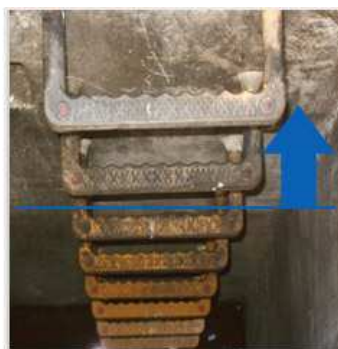
マイクロナノバブル設置時に浸漬していない部分は、表面の汚れが目立っています。

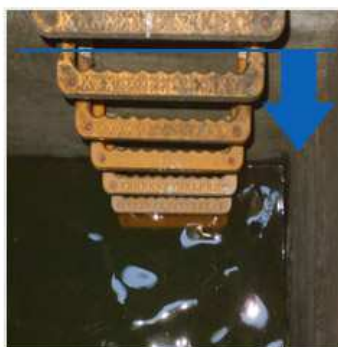
マイクロナノバブル設置時に浸漬していない部分は、表面の汚れが目立っています。
水没部の汚れ具合は上記露出部と大差が無い状態でした。
