焼酎廃液 廃水処理試験報告書

1. 株式会社 A 社様 焼酎廃液について

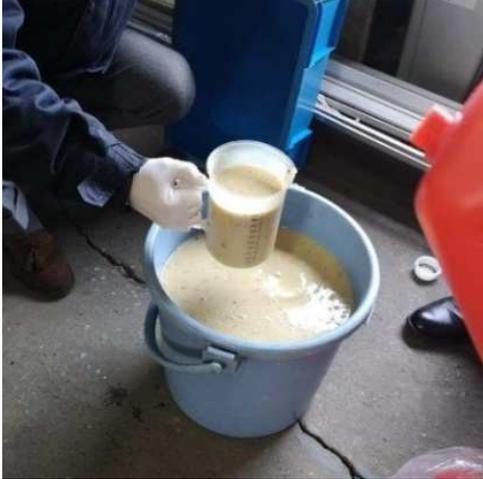
1. 焼酎廃液 原水の様子

- ・スクリーンでSS前処理を行った廃液に対し嫌気前処理をおこなった。その際カビのような上面固形部と通常のSSが沈降分離したので、上面固形部を除いた上澄み液を利用し、原水35:水65で希釈し実験を行った。
- ・試験開始直後から細かな泡が発生し、試験の間、発泡状態が継続したが、さほどの量ではない。
- ・原水は異臭がしたが、オゾン+マイクロ・ナノバブル試験の開始直後から、臭気はほとんど気にならなくなった。
- ・色の変化は、3時間経過してかなり薄くなった。焼酎廃液は通常の処理では困難とされ、滞留時間を長くとる必要があると判断し、次の日まで継続することとした。その結果、無色透明となり、SS成分が極端に減少した。
- ・原水のpHは酸性に振れており、その付近で推移した

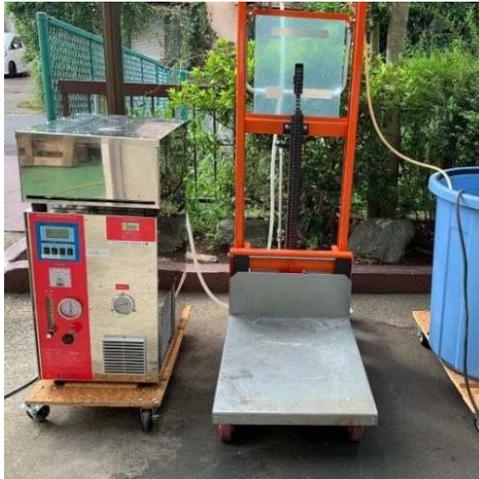
2. 試験装置概観

- ・廃液量:約35L(容器容量120L)
- ・マイクロ・ナノバブル発生器:YJ-6 通水量:約30L 送気量:約10L/分
- ・沈殿した汚濁成分の上澄み部分をポンプで回収、原水35Lを水65Lで希釈し100Lとした。
- ・ACBキャリア 100Lの廃液容量の15%=15L

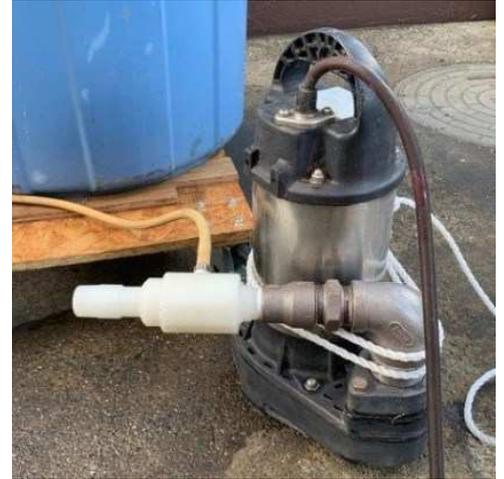
3. マイクロ・ナノバブル発生装置

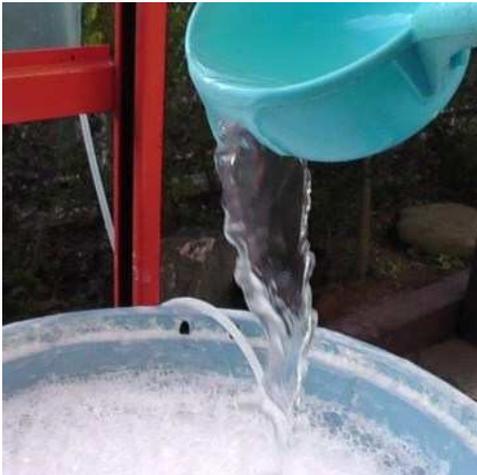
4. 開始15分後の発泡状況

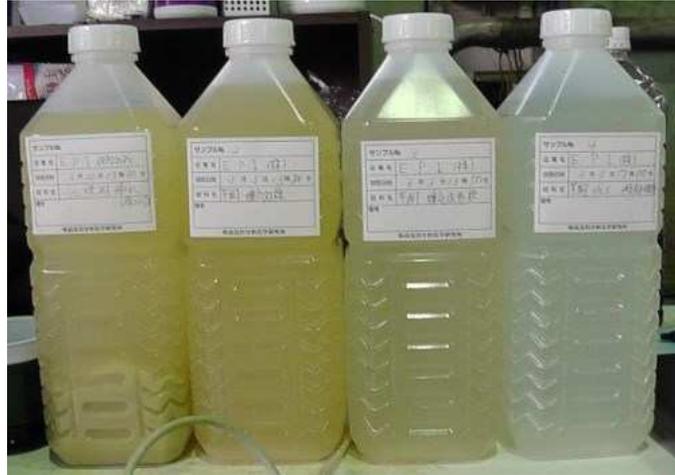
5. 原水・嫌気希釈・3時間・25 時間後の経過写真・25 時間後は無色透明

- ・最初の3時間での目視確認では、採取直後は透明度も増し、SSも少なく感じ、さらに時間が経過すると透明度もさらに高まる傾向でした。25時間経過することでSS成分が分解され、BODは1/4以下、CODも1/5以下まで減少することからオゾン+マイクロ・ナノバブル+触媒での促進酸化処理が可能な検体といえます。
- ・次の工程として、中和処理後、ACBキャリア(活性炭含有担体)+マイクロナノバブルによる好気性生物処理を9日間行い、結果としてBOD、COD、SS共に、数値を大幅に下げられることが確認されました。通常ですと9日間で分解試験は終わるのですが、窒素の値が高めであることが予想されたため、追試で嫌気(微好気)マイクロバブルによる生物処理11日を追加しました。結果としてさらに窒素をはじめ各種数値の改善が見られました。
- ・最後に、再度オゾン+マイクロ・ナノバブル+触媒の処理を3時間行いました。
- ・この工程はBODに対してCODが高めに出る点を改善する狙いで行い推定通り、CODをさらに下げることになりました。
- ・この試験結果により、OZAC 廃水処理システムによる焼酎廃液処理が可能であることがわかりました。処理水の品質も申し分のないレベルです。透視度はおそらく1m以上あると思われるレベルです。
- ・以上の結果より確実なシステムの構築ができますので、計画工場があればその規模に合わせたお見積が可能です。

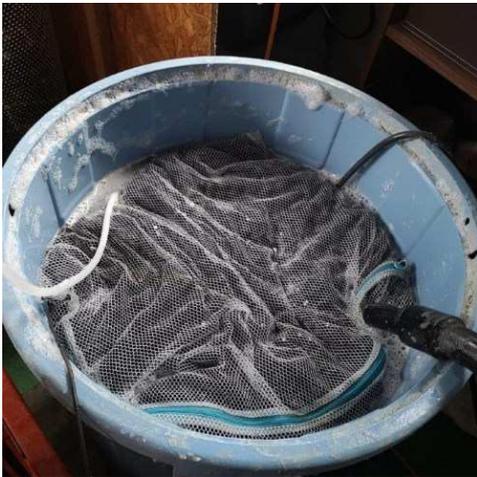
6. ACBキャリア嫌気(微好気処理)11 日

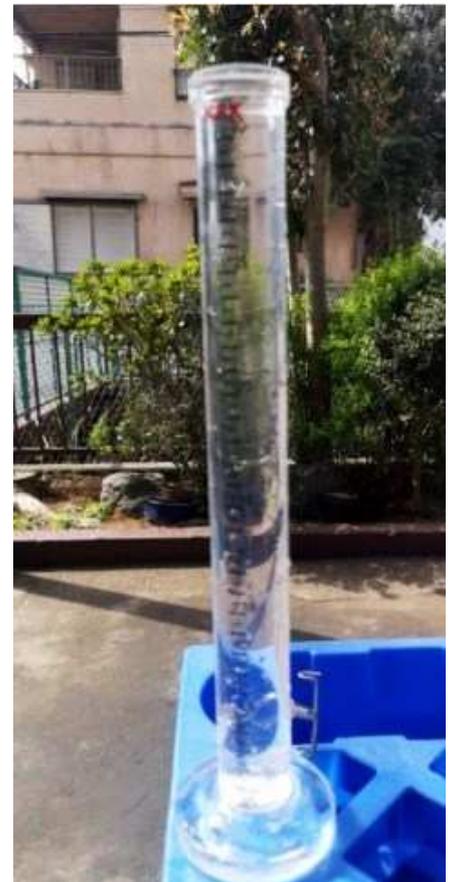
7. 嫌気ACB生物処理後 11 日の写真。
透視度 1m以上と思われる。
